**UNIVERSIDAD CIENTIFICA DEL PERÚ
FACULTA DE CIENCIAS E INGENIERIA**

ESCUELA PROFESIONAL DE INGENIERIA CIVIL

**TRABAJO DE INVESTIGACIÓN ASISTIDA:
PATOLOGÍA DEL PAVIMENTO RIGIDO EN LA CALLE
PABLO ROSELL EN EL AÑO 2016**

INFORME

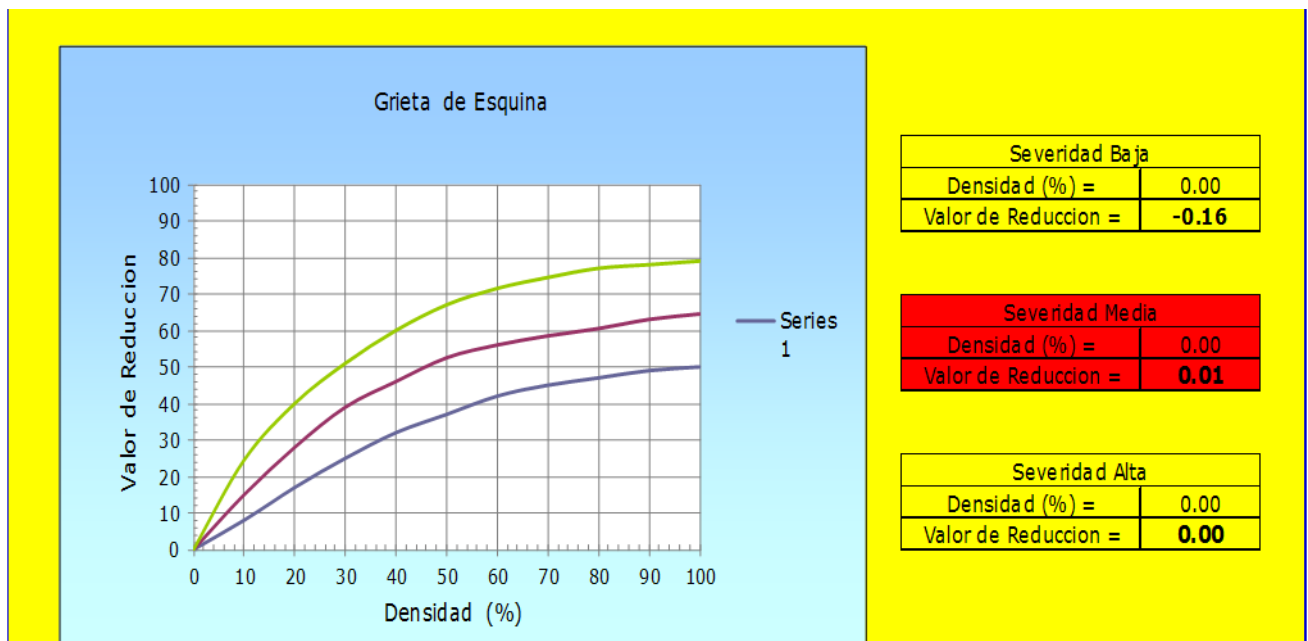
GRAFICO 2. GRIETA DE ESQUINA TRAMO 1 (SEVERIDAD MEDIA)

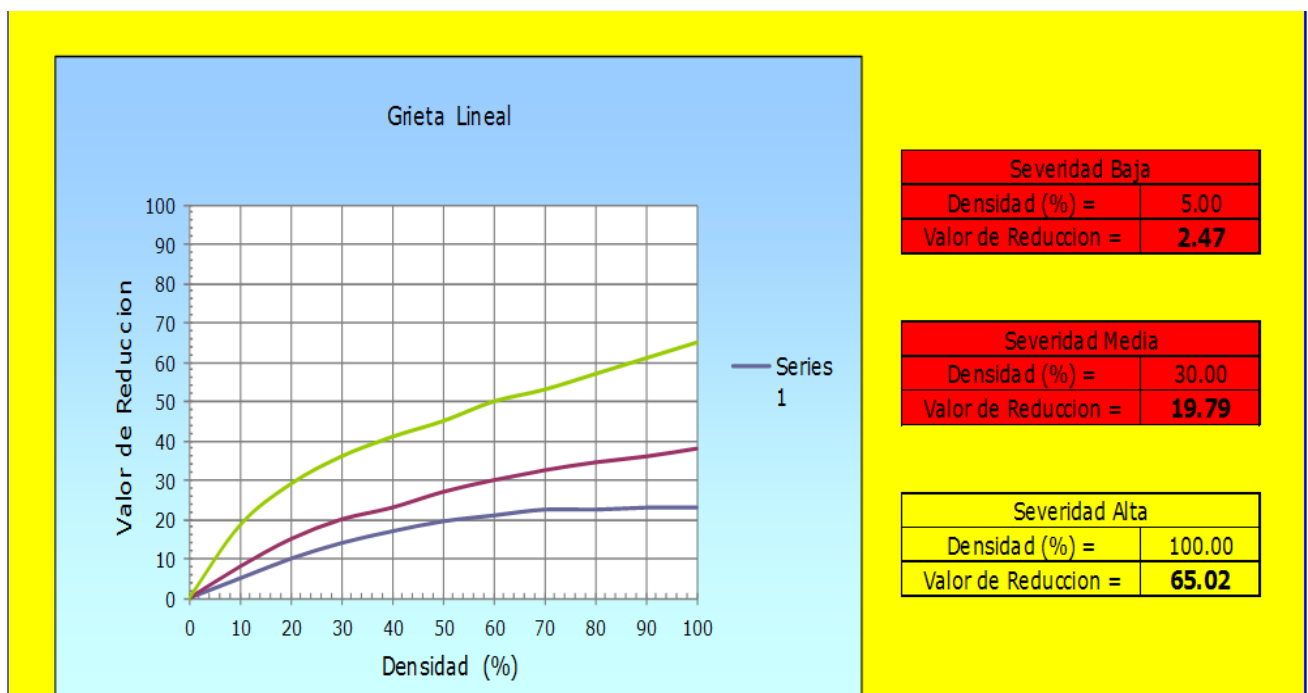
GRAFICO 3. GRIETA LINEAL TRAMO 1 (SEVERIDAD BAJA, MEDIA)

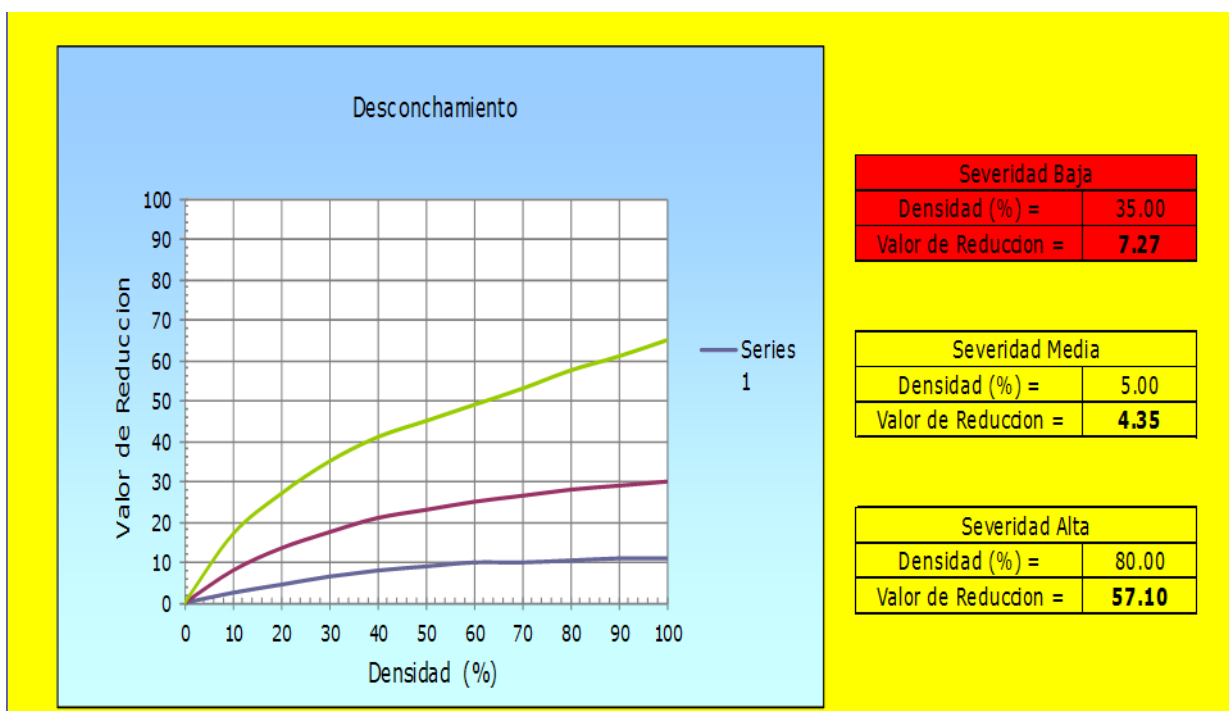
GRAFICO 4. DESCONCHAMIENTO TRAMO 1 (SEVERIDAD BAJA)

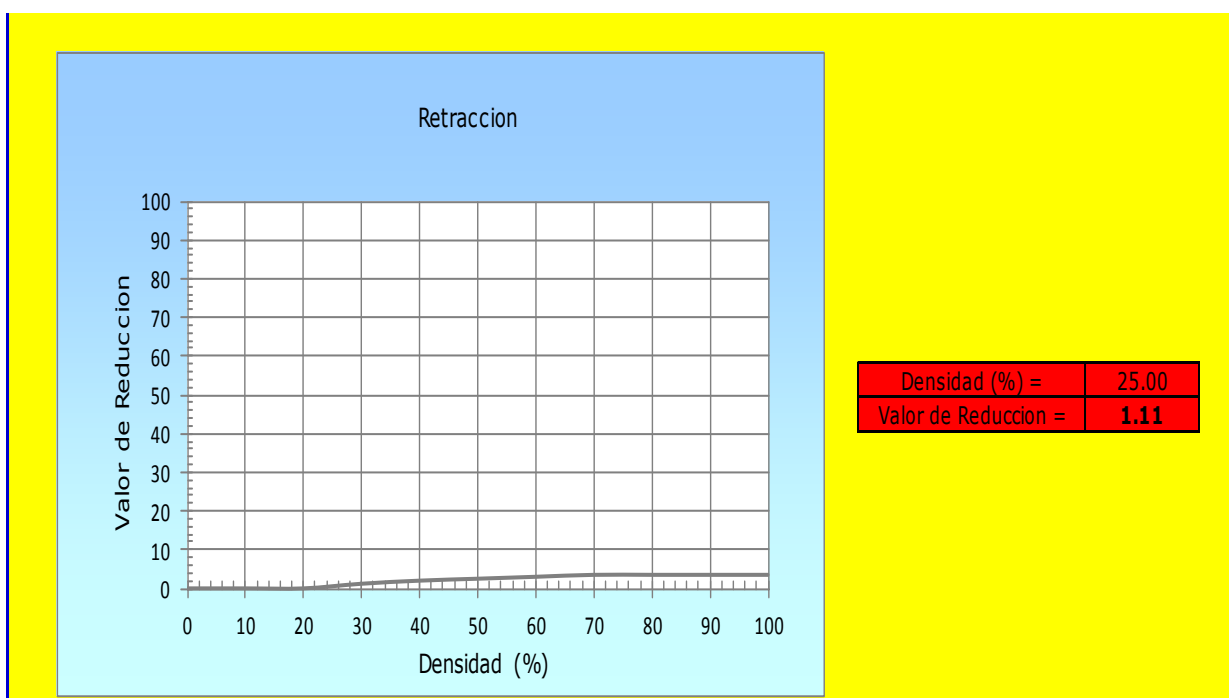
GRAFICO 5. RETRACCION TRAMO 1 (SEVERIDAD BAJA)

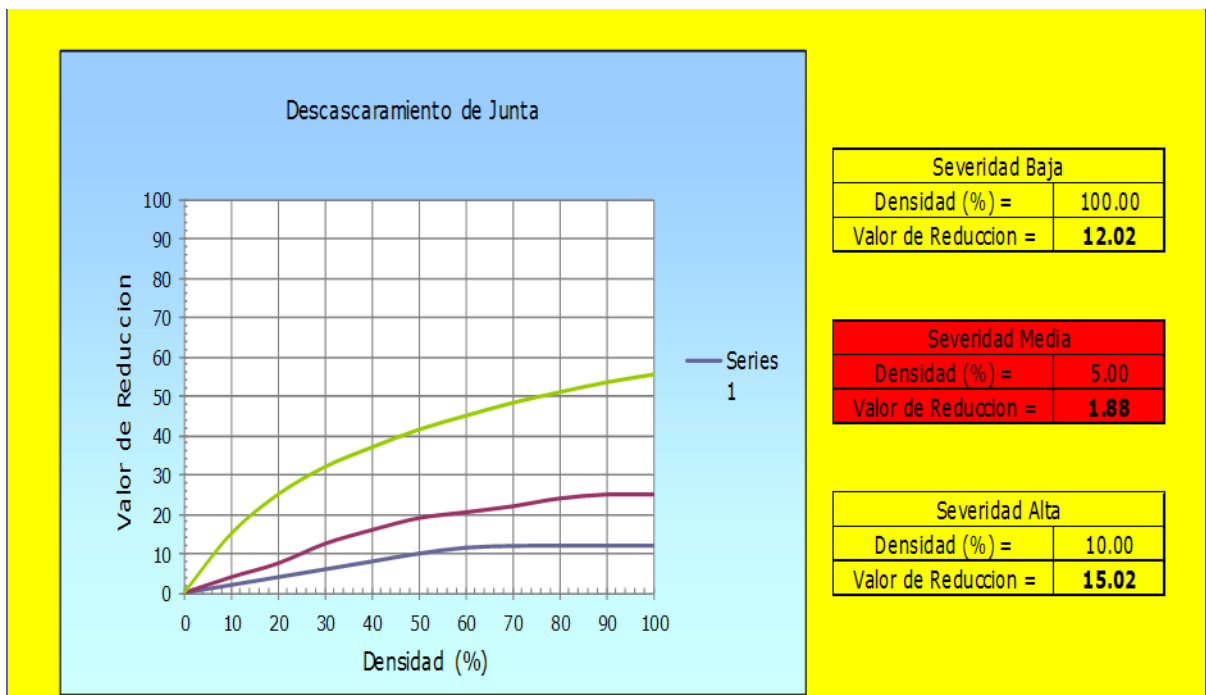
GRAFICO 6. DESCONCHAMIENTO DE JUNTA TRAMO 1 (SEVERIDAD MEDIA)

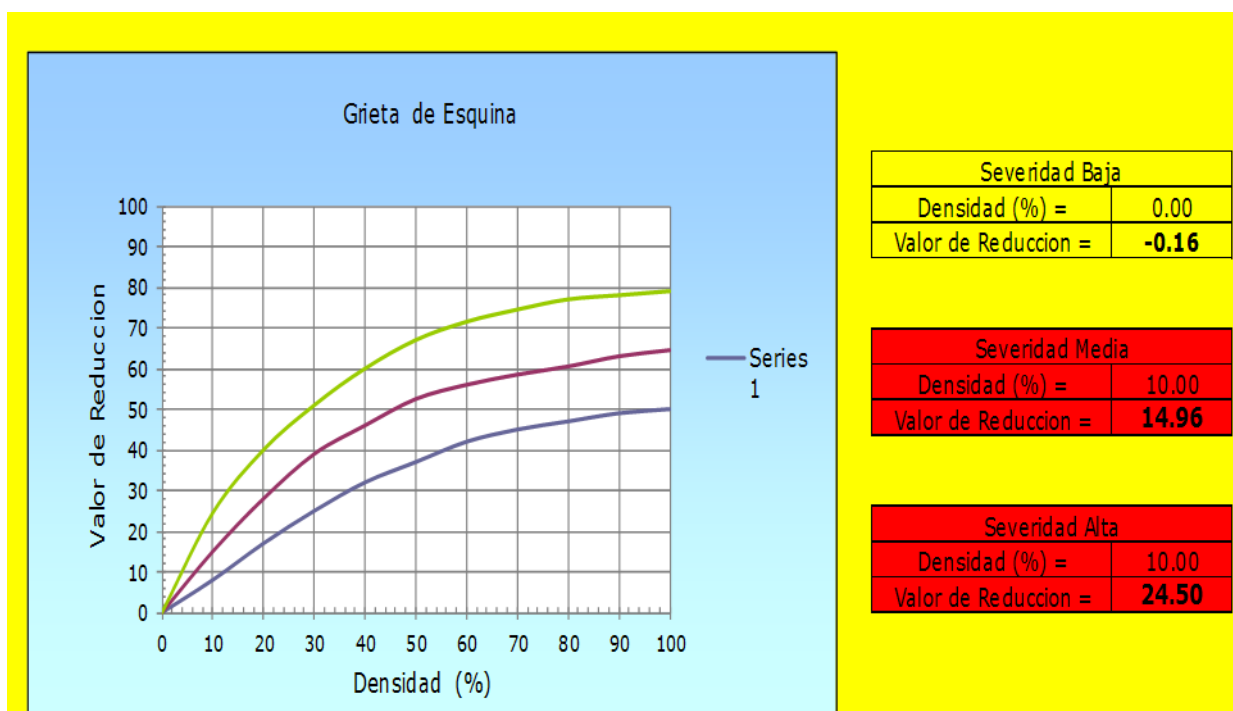
GRAFICO 11. GRIETA DE ESQUINA TRAMO 2 (SEVERIDAD MEDIA, ALTA)

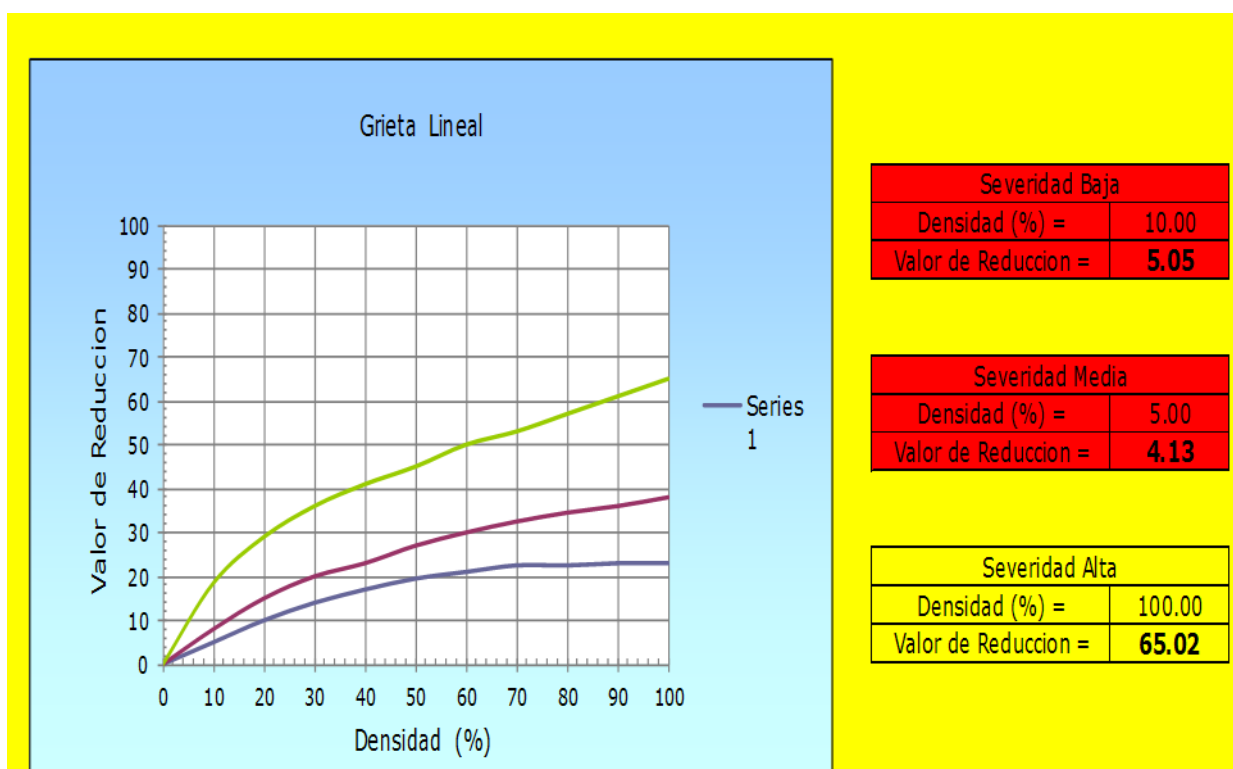
GRAFICO 12. GRIETA LINEAL TRAMO 2 (SEVERIDAD BAJA, MEDIA)

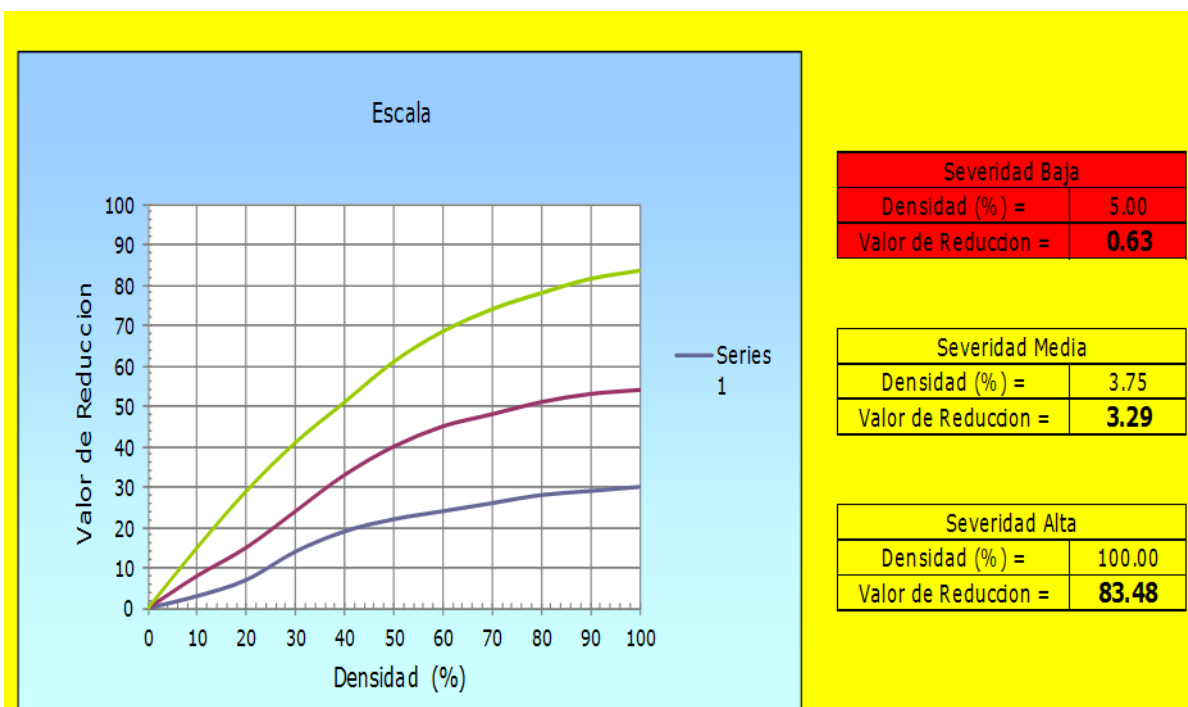
GRAFICO 13. ESCALA TRAMO 2 (SEVERIDAD BAJA)

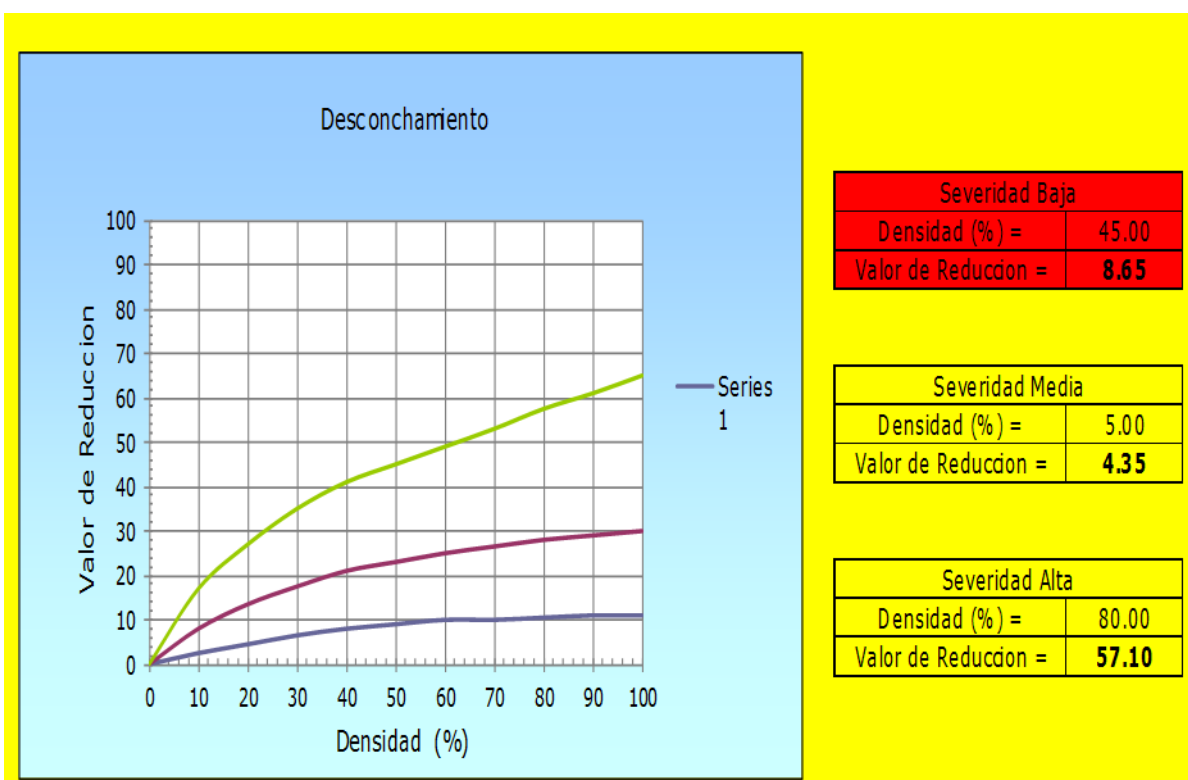
GRAFICO 14. DESCONCHAMIENTO TRAMO 2 (SEVERIDAD BAJA)

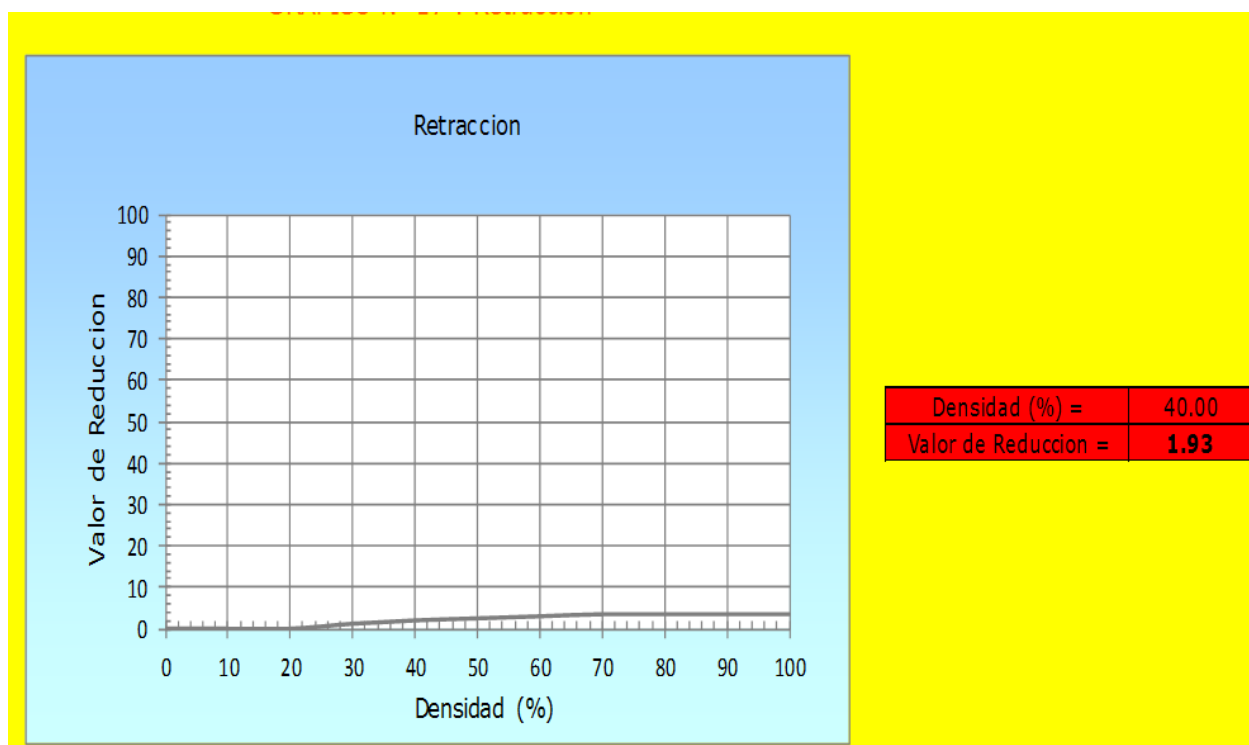
GRAFICO 15. RETRACCION TRAMO 2 (SEVERIDAD BAJA)

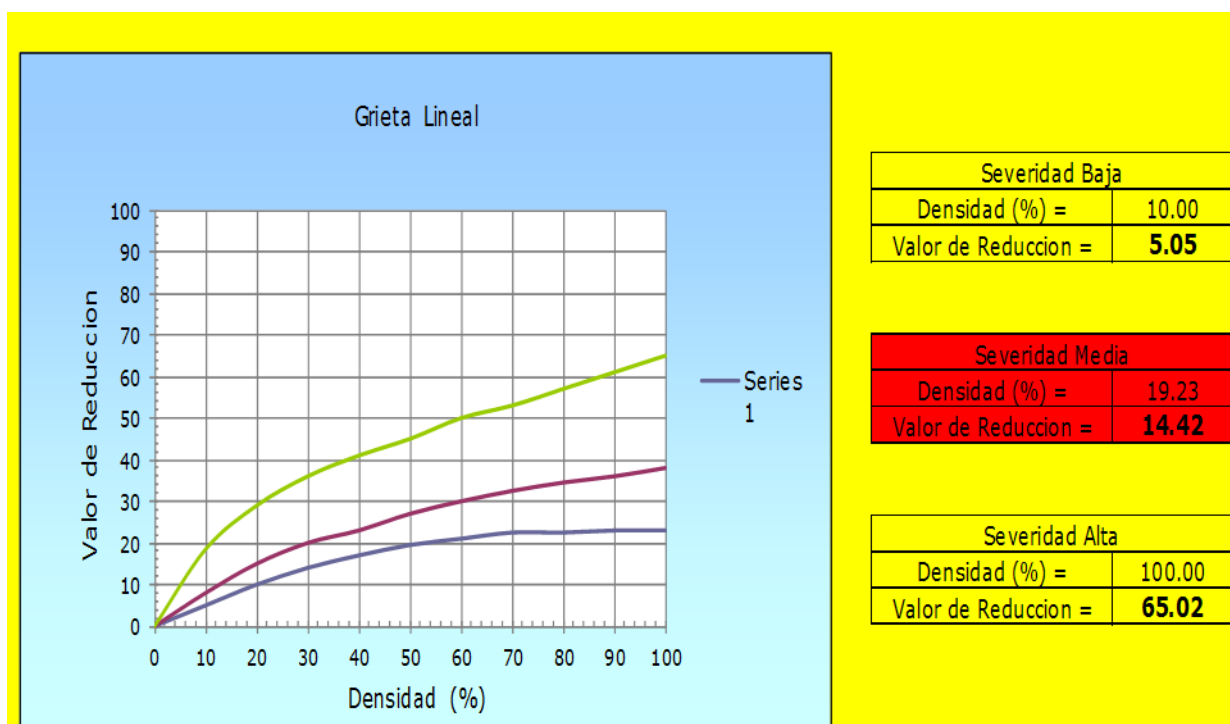
GRAFICO 20. GRIETA LINEAL TRAMO 3 (SEVERIDAD MEDIA)

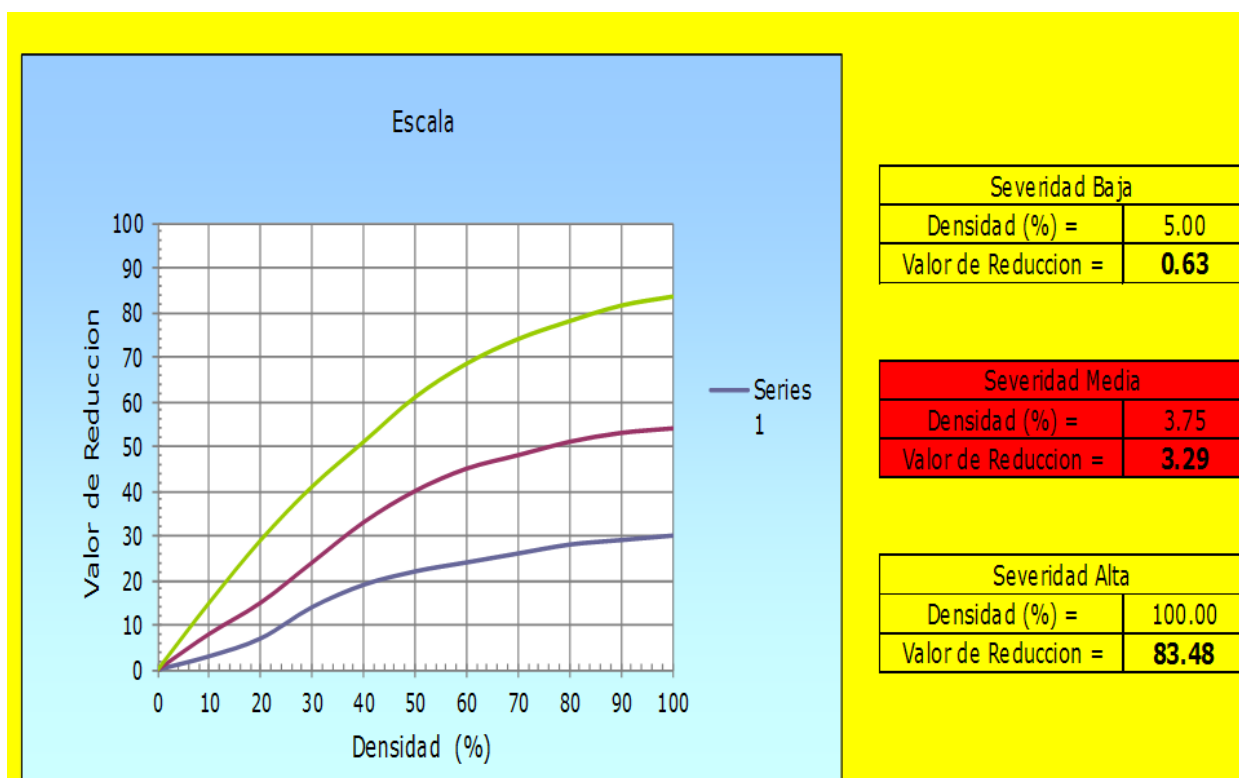
GRAFICO 21. ESCALA TRAMO 3 (SEVERIDAD MEDIA)

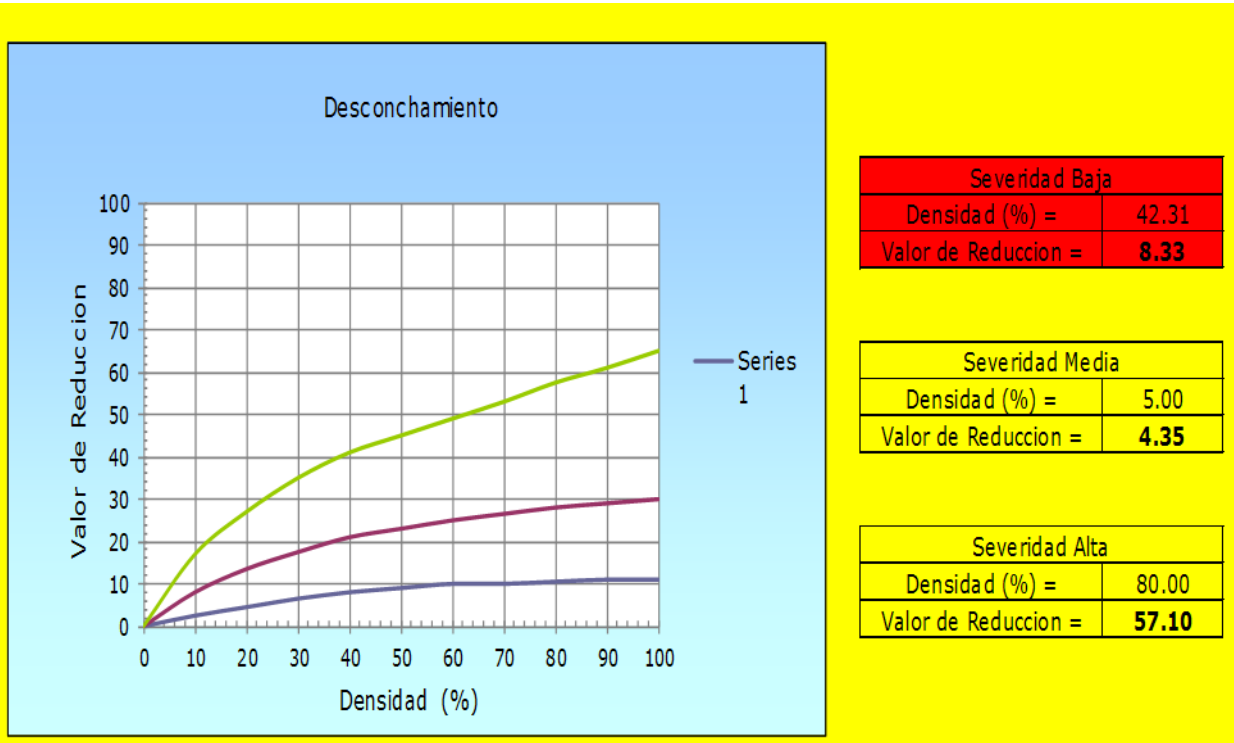
GRAFICO 22. DESCONCHAMIENTO TRAMO 3 (SEVERIDAD BAJA)

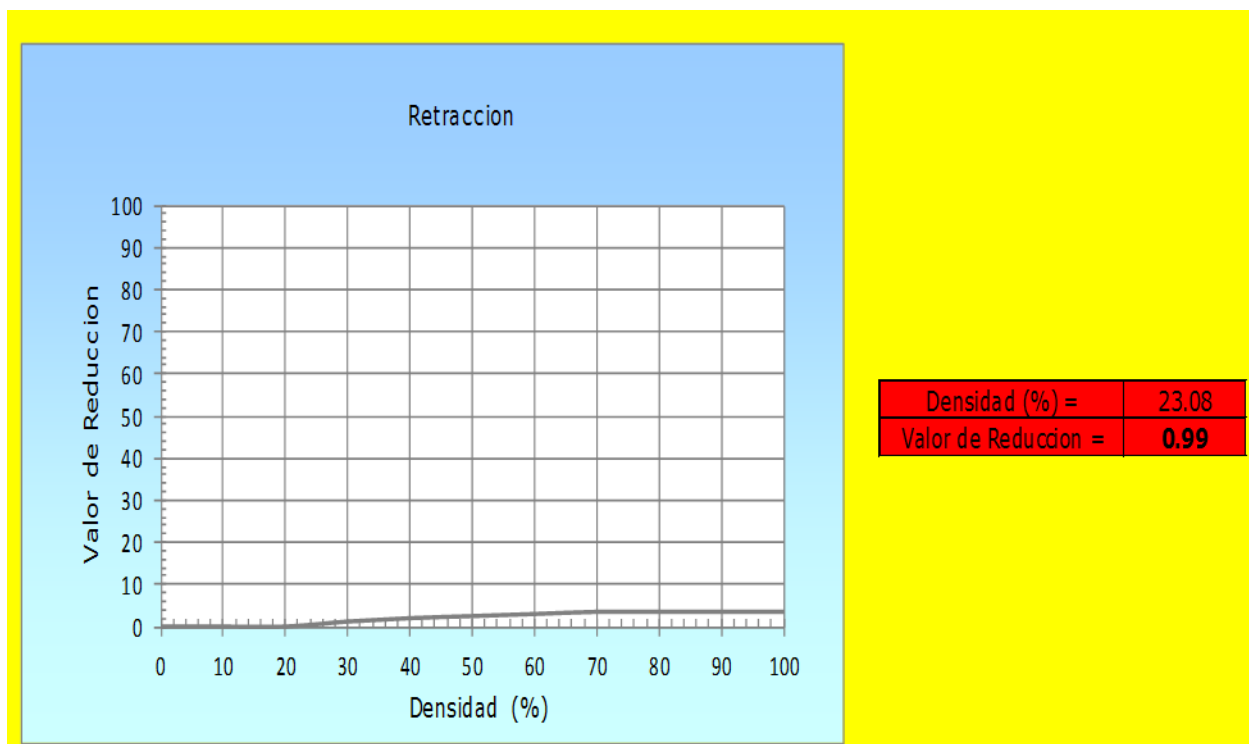
GRAFICO 23. RETRACCION TRAMO 3 (SEVERIDAD BAJA)

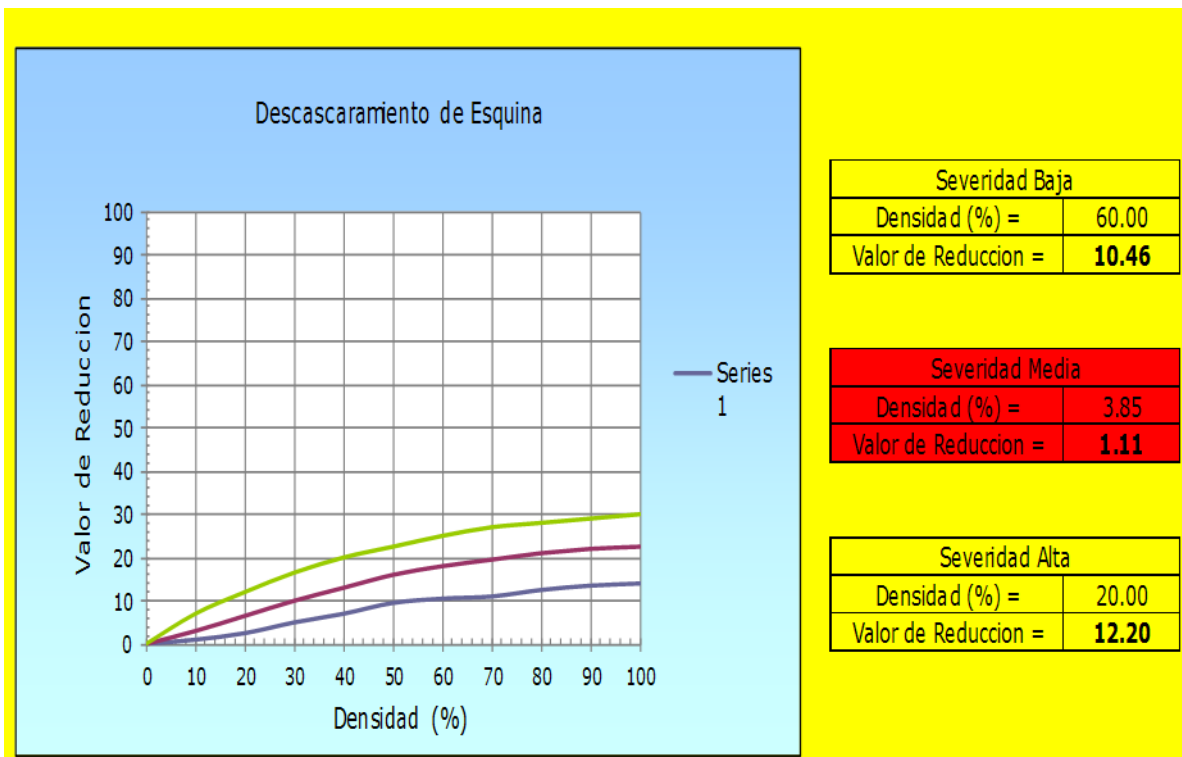
GRAFICO 24. DESCASCARAMIENTO DE ESQUINA TRAMO 3 (SEVERIDAD MEDIA)

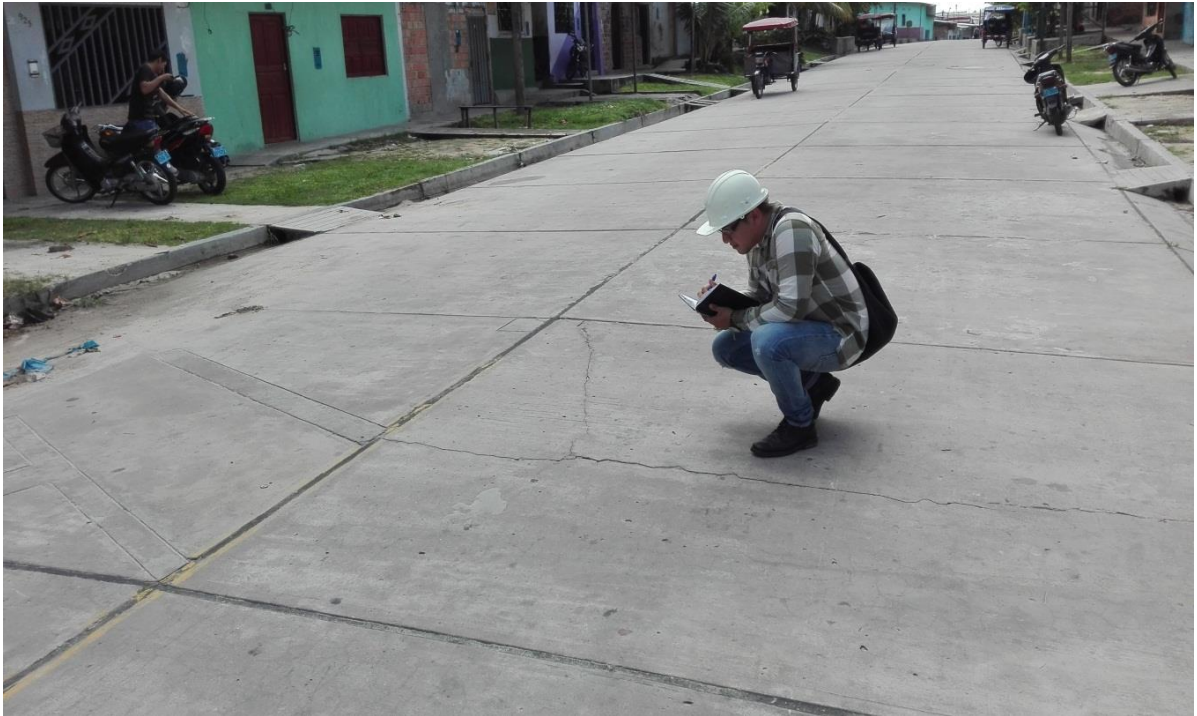
Imagen 10. Reconociendo los tipos de fisuras en el pavimento de concreto (Jr. Pablo Rosell cuadra 09)

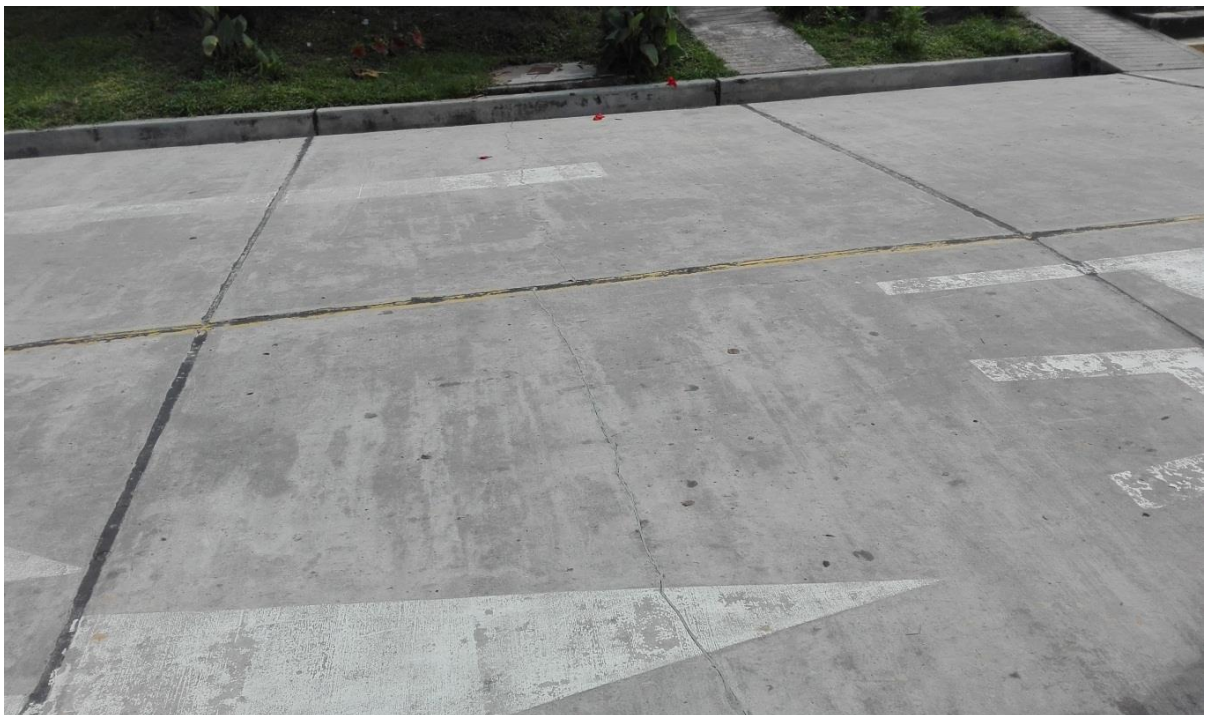
Imagen 11. Fisura que se extiende en los dos paños adyacentes (Jr. Pablo Rosell cuadra 08)

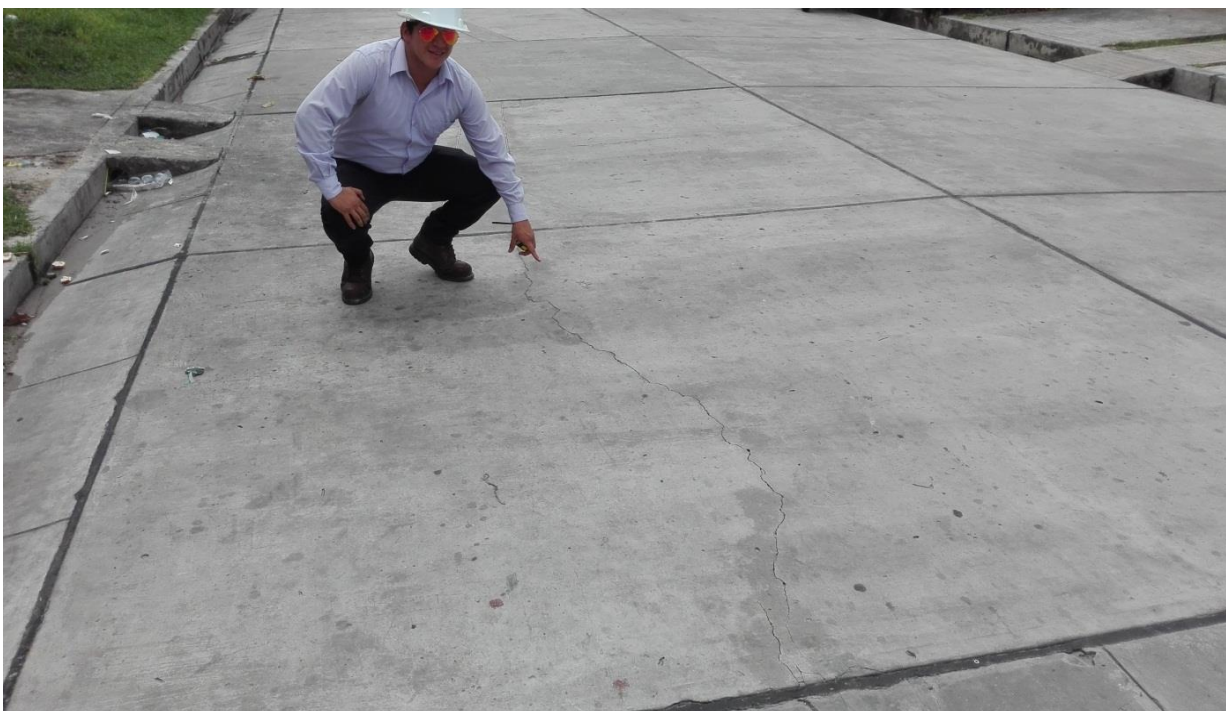
Imagen 12. Reconociendo fisura longitudinal paralela a junta de articulación (Jr. Pablo Rosell cuadra 08)

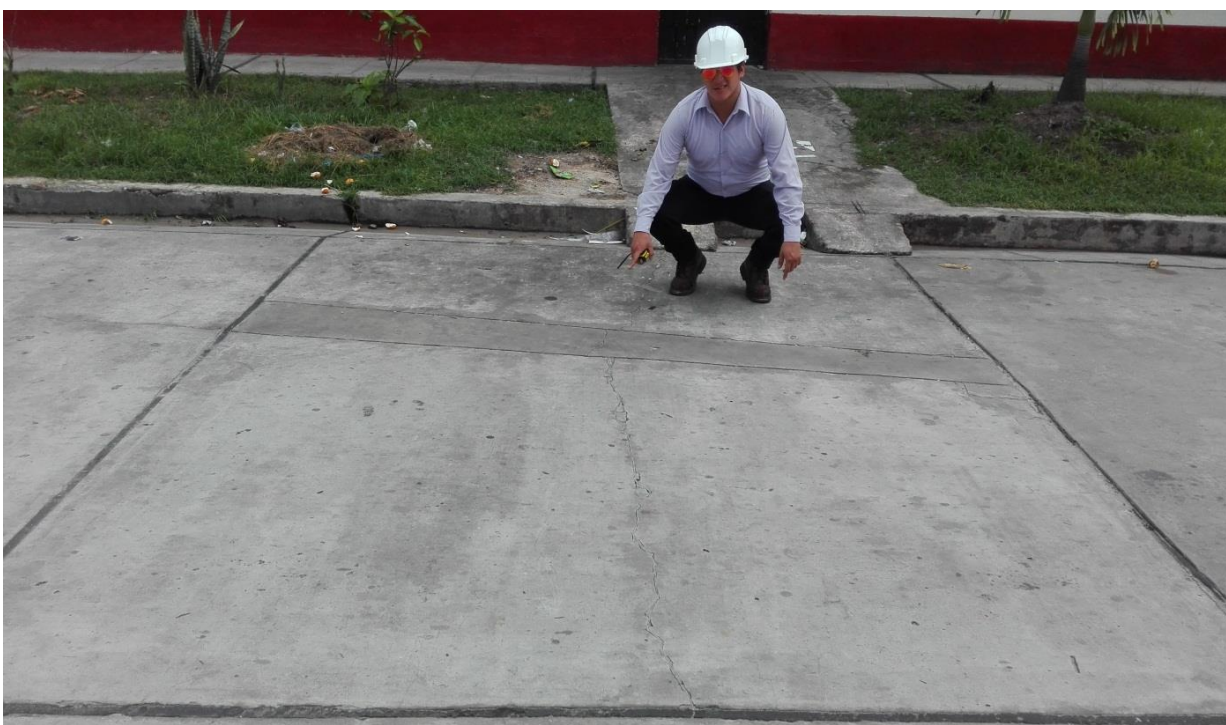
Imagen 13. Reconociendo fisura y parcheo (Jr. Pablo Rosell cuadra 08)
